特定操縦技能審査員各位

2018年10月24日 航空局安全課より、特定操縦技能審査時に於いて被審査者へ直接当該資料を使い、口頭説明するように、通達がありました。

国土交通省航空局 2018年10月

### ELTの適切な運用と措置について

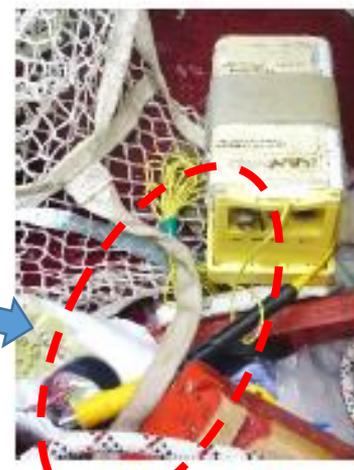
事故機の搭載状態

- ELTは機体に固定されていなかった。
- 機体発見時、ELTは、後部座席の足元に転がっており操作パネルのスイッチはオン（ON）位置であった。
- ELTのアンテナは折損していた。

同機に搭載されていたELTは正常に作動する能力があったが、補助アンテナが折損していたため、捜索救難衛星及び捜索救難機は事故当日の6月3日に緊急信号を受信することができなかったものと考えられる。(3.12.1)

同社は、同機搭載ELTを製造者マニュアルに記載されたとおりに取付・使用していなかったため、衝撃によりELTの補助アンテナが折損したものと考えられる。(3.12.2)

1. 航空法により、全ての飛行機及び回転翼航空機に搭載が義務付けられているELTは、規定に従った機能及び数量のものであること。
2. ELTが正常に作動しない場合には、遭難機又は遭難者の位置を特定することに支障が生じ、操縦士及び搭乗者の生命を危うくするおそれがあることを十分に理解し、事故発生時等の衝撃によりELTが損傷や機体から分離したり、自動型ELTを「ARM」位置ではなく、「OFF」位置にセットして不作動となったりするようなことがないよう、製造者マニュアルに従って、適切に取付（持込型の場合には搭載）・使用・保守等を行うこと。
